Almendo

Daños en tronco y ramas

Servicio de Sanidad Vegetal, 30 de mayo de 2024

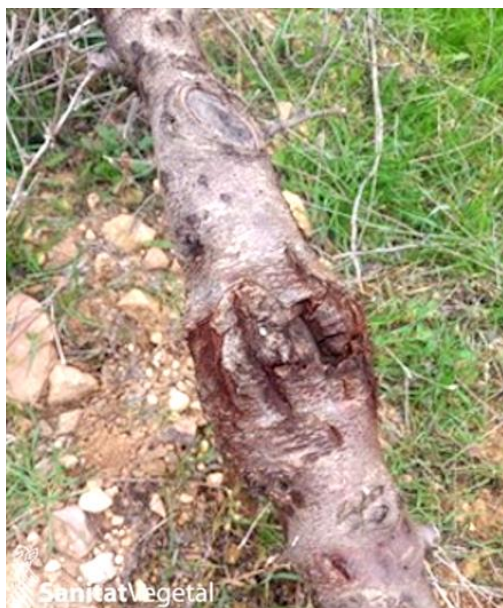
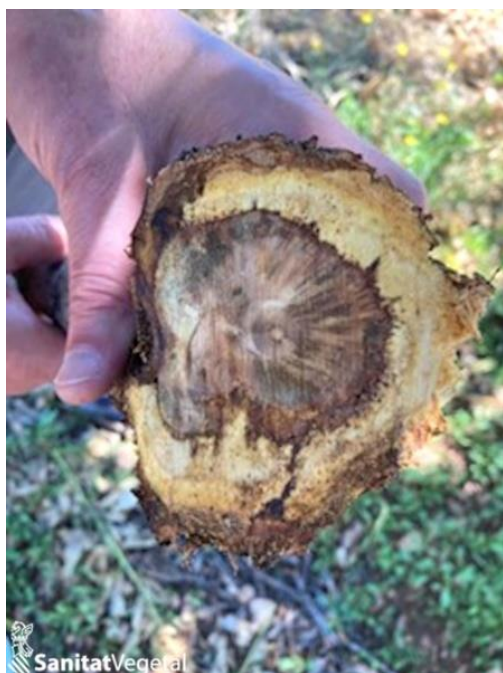
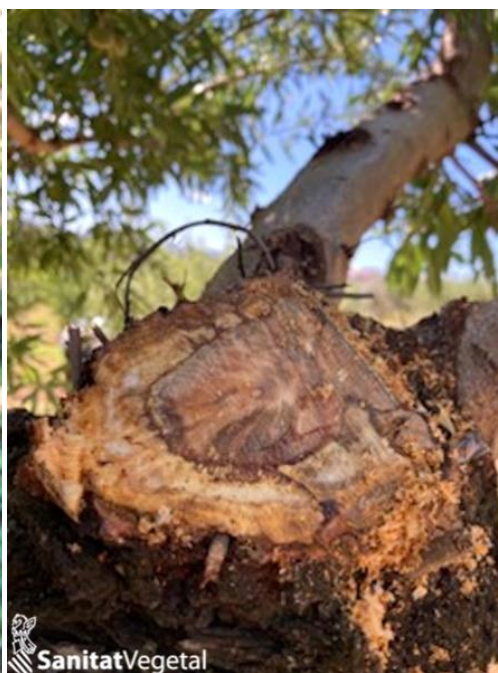
Se están detectando almendros con troncos o ramas de buen tamaño que presentan un abultamiento y en algunos casos la corteza resquebrajada. Con el tiempo, la parte superior de la zona afectada se seca.

Al cortar la rama a esa altura aparecen los tejidos necrosados. Estos problemas suelen ser debidos a hongos que poco a poco colonizan los tejidos, de forma que impiden el transporte de fluidos en el xilema y el floema. Este tipo de hongos necesita alguna herida en la corteza para penetrar en la planta.

Por la altura a la que están los abultamientos, esas heridas pueden estar producidas por maquinaria de recolección con abanicos recolectores que tengan la parte de sujeción al árbol transmisora de la vibración en mal estado de mantenimiento, con falta de protección, de modo que al vibrar causan heridas en la corteza que favorecen la entrada de los hongos, al mismo tiempo que facilitan su transmisión de un árbol a otro.

Es muy importante, por tanto, cuidar el mantenimiento de los abanicos de recolección, especialmente la parte que sujeta el tronco/rama que transmite la vibración al árbol; el revestimiento protector debe estar en buenas condiciones. Otra medida adicional que podemos tomar es la desinfección de la parte del abanico que entra en contacto con el árbol, evitando la transmisión entre parcelas.

Adicionalmente, como medida cultural en explotaciones en regadío, es conveniente dejar de regar alrededor de quince días antes de la recolección para evitar que la corteza esté excesivamente tierna en ese momento.
